DOKUMENTACJA FOTOGRAFICZNA Z WIZJI LOKALNEJ BUDYNKU

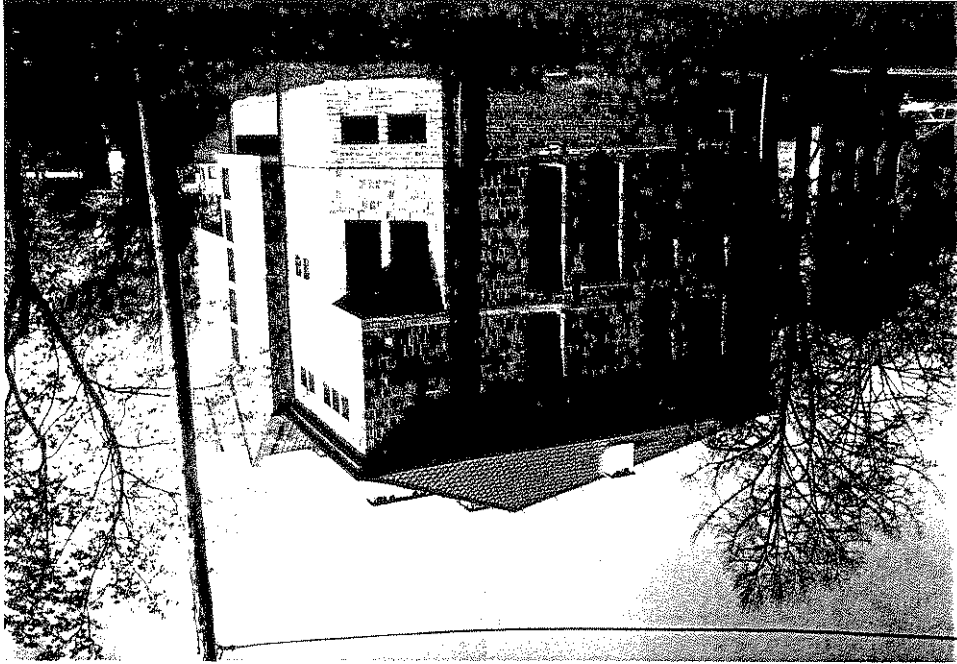
F04. 2

- Fot. 1. Widok ogólny od strony ul. Krakowskiej.
- Fot. 2. Widok ogólny skrzydła zachodniego (część biurowa).
- Fot. 3. Widok pomieszczenia piwnicznego pod hollem głównym.

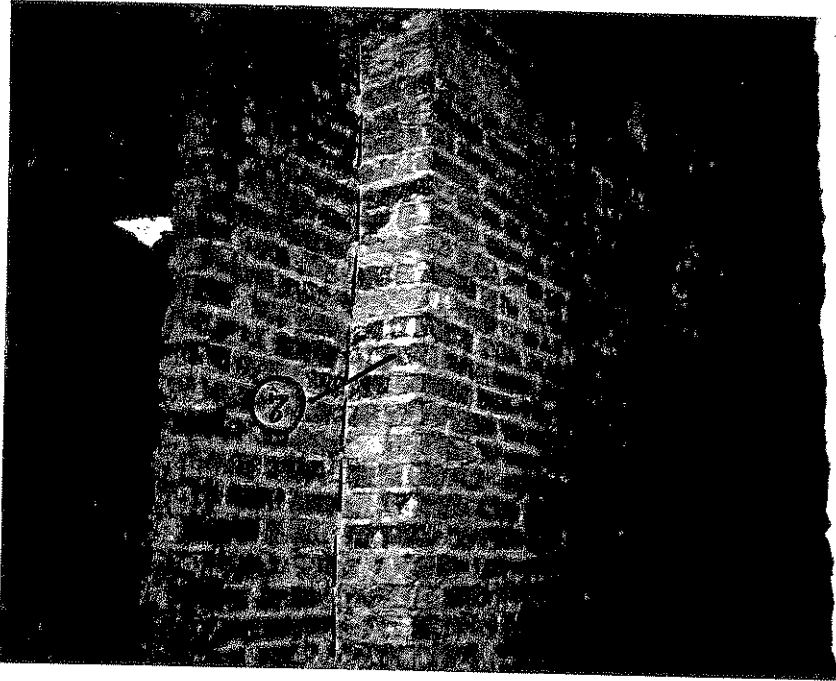
Fot. 12

- Fot. 11. Nadproże nad biegiem klatki schodowej. Widoczne: 1 - skorodowane pręty główne, 2 - skorodowane strzemiona, 3 - cegła zatopiona w nadprożu.
- Fot. 12. Wylot klatki schodowej w poziomie pierwszego piętra. Widoczne: 1 - winiac, 2 - komin zmniejszający szerokość biegu schodowego.

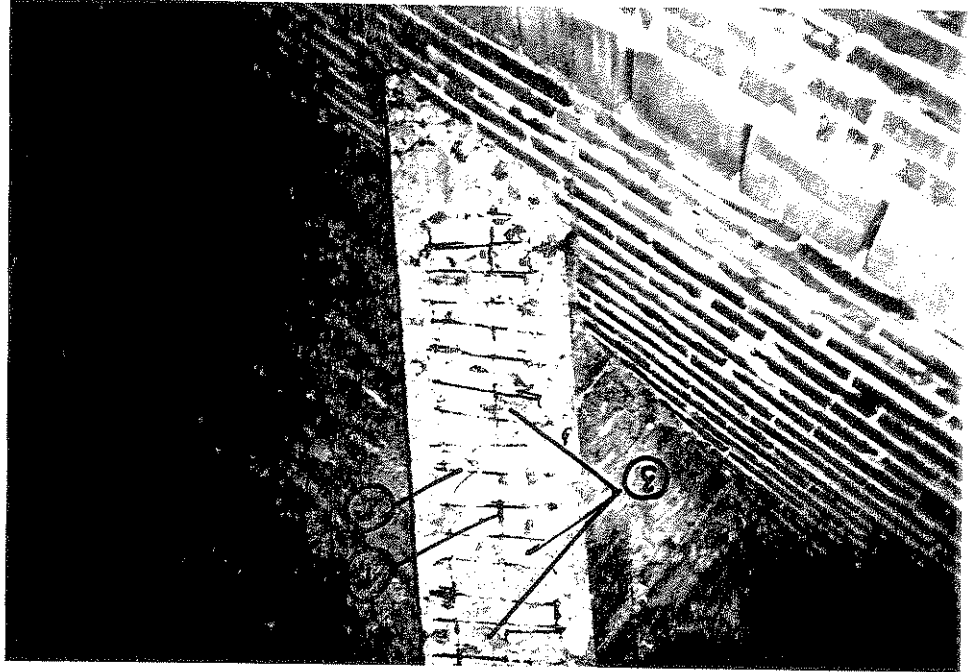
Fot. 17

- Fot. 15. Konstrukcja sklepienia nad halą widowiskową. Widoczne: 1 - korozja strzemion.
- Fot. 16-17. Konstrukcja sklepienia nad halą widowiskową. Widoczne: 1 - korozja prętów zbrojeniowych, 2 - korozja strzemion, 3 - zanieczyszczenia kawałkami cegieł betonu wypełniającego zbrojenie.

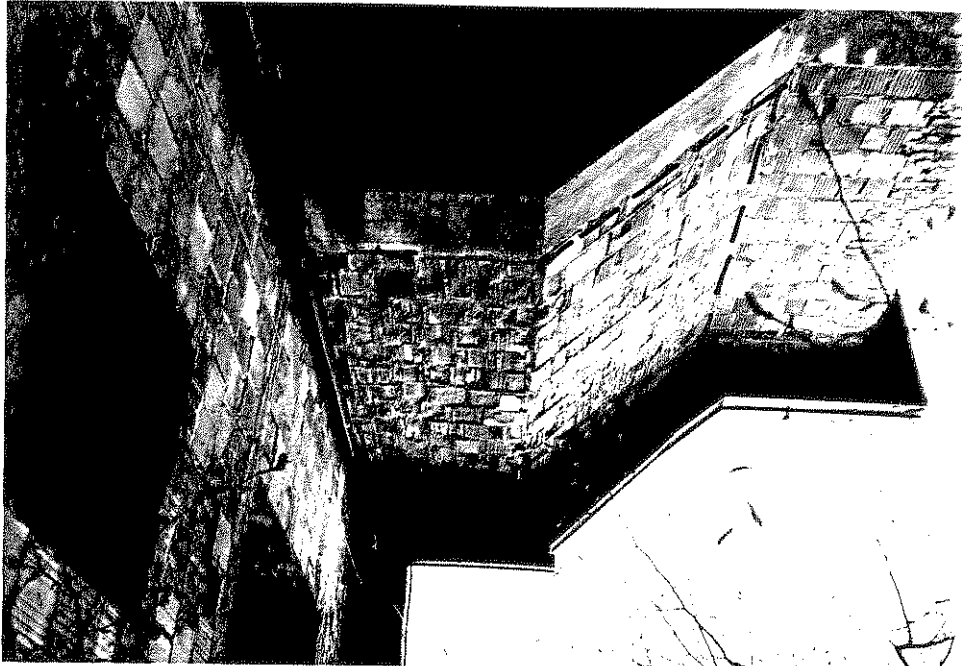
F01.20

- Fot. 18. Konstrukcja więzby płatowo - krokwiowej.
- Fot. 19. Rura spustowa odprowadzająca wodę bezpośrednio przy ścianach piwnicznych.
- Fot. 20. Ściana zewnętrzna. Widoczna erozja pustaków ceramicznych w wyniku ich okresowego zalewania.
