**Ekspertyza techniczna konstrukcji
budynków wchodzących w skład zabytkowego kompleksu Austerii
w Raszynie przy Al. Krakowskiej 1**

EKSPERTYZA TECHNICZNA

NR 02/09/2011

PAŹDZIERNIK 2011

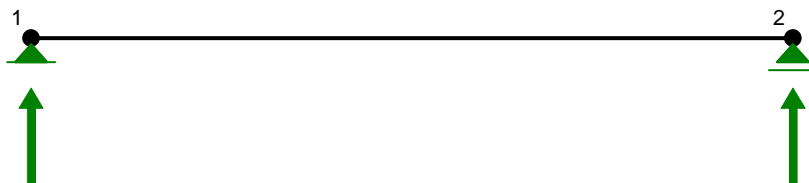
REAKCJE PODPOROWE: T.I rzędu

Obciążenia obl.: Ciężar wł.+ABC

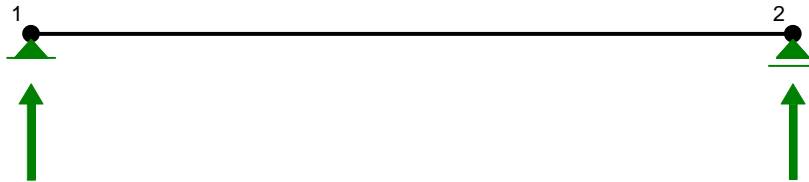
REAKCJE PODPOROWE: T.I rzędu
Obciążenia obl.: Ciężar wł.+AB

Węzeł:	H[kN]:	V[kN]:	Wypadkowa[kN]:	M[kNm]:
1	0,0	34,0	34,0	
2	0,0	33,8	33,8

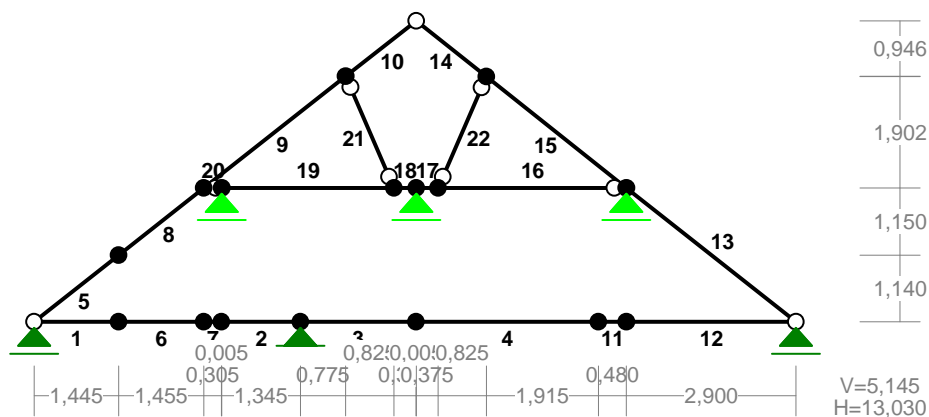
Wprowadzono obciążenie na słupki od układów sąsiednich, zdwojono przekrój belek stropowych oraz ich obciążenie. Przyłożono reakcje ze słupków na belki stropowe.
