PROGRAMY PRAC NA WYKONANIE PRAC KONSERWATORSKICH NA TERENIE ZABYTKU P.N. REDUTA RASZYŃSKA

Przedmiot opracowania:

- I. Remont i odnowienie figurki Matki Bożej Niepokalanie Poczętej wraz z ogrodzeniem miejsca pamięci,
- II. Remont płyty na mogile wraz z remontem ogrodzenia miejsca pamięci,
- III. Remont kapliczki przydrożnej stanowiącej miejsce pamięci Cypriana Godebskiego – Pułkownika Wojsk Polskich w bitwie pod Raszynem 1809 r. wraz z ogrodzeniem miejsca pamięci,
- IV. Zagospodarowanie zieleni znajdującej się w ogrodzeniu bezpośrednio przylegającej do figurki, mogiły oraz kapliczki.

I. Remont i odnowienie figurki Matki Bożej Niepokalanie Poczętej wraz z ogrodzeniem miejsca pamięci

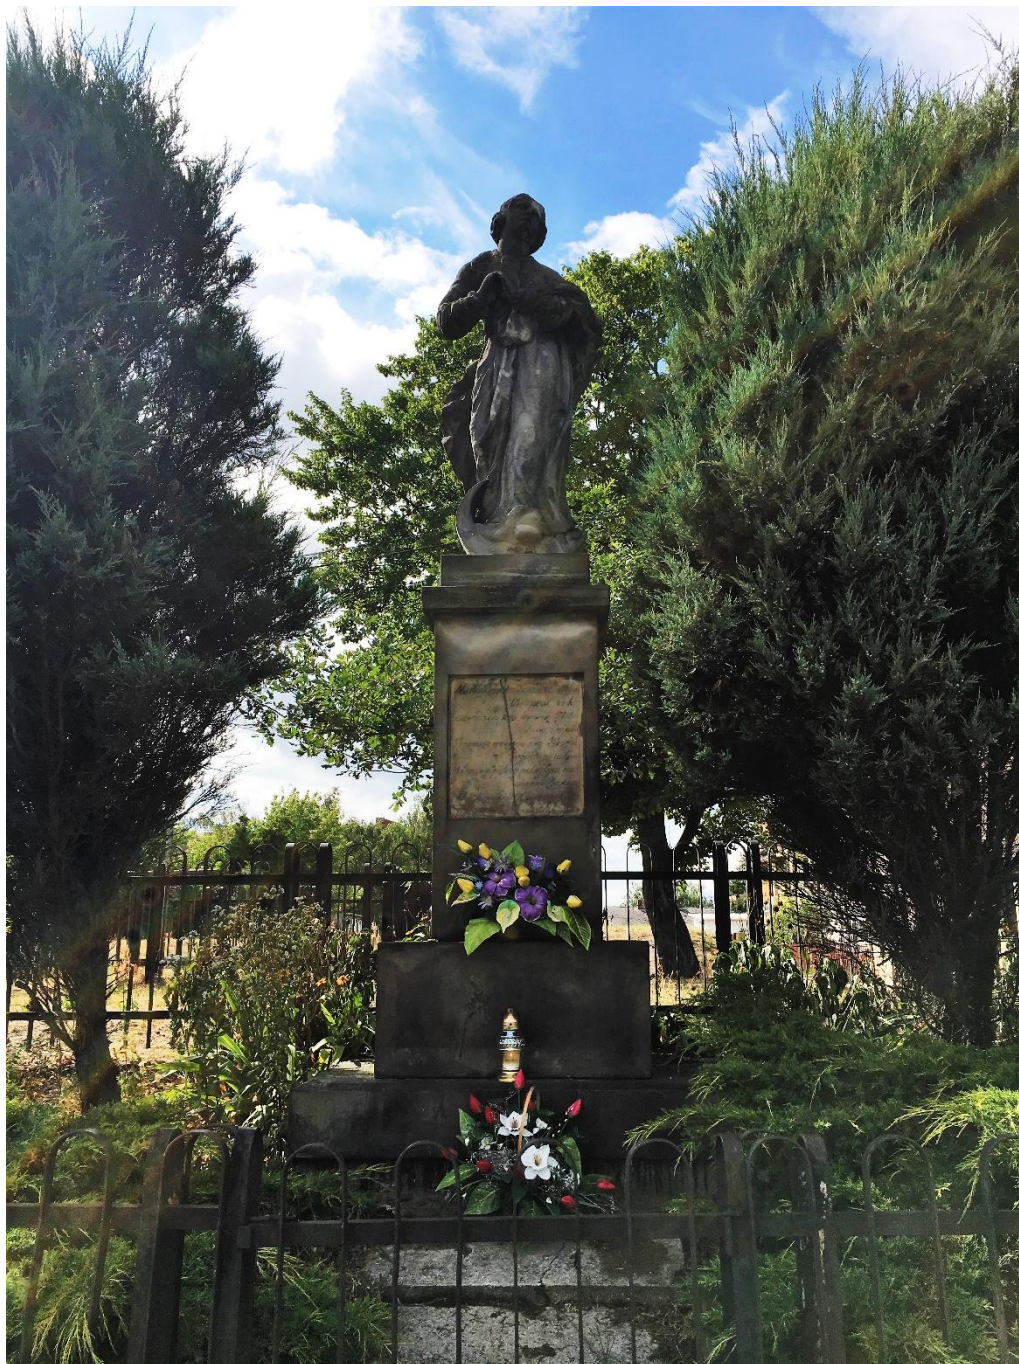
Kamienna figura Matki Boskiej Niepokalanie Poczętej ustawiona jest na cokole, który składa się z podstawy, bazy, trzonu oraz zwieńczenia. Na trzonie cokołu, we wnęce umieszczona jest kamienna tablica z tekstem modlitwy.

Na powierzchni elementów kamiennych występują ciemno – szare nawarstwienia charakterystyczne dla piaskowca. Powierzchnie rzeźby oraz cokołu, które są silnie obmywane przez deszcz posiadają chropowatą, nierówną strukturę. Powierzchnie słabo obmywane lub osłonięte przed deszczem (fałdy sukni, dolne partie zwieńczenia cokołu) pokryte są czarnymi nawarstwieniami pochodzenia atmosferycznego, szczelnie przylegającymi do podłoża. Na powierzchni cokołu widoczny jest proces destrukcji przypowierzchniowych warstw kamienia.

Płyta inskrypcyjna z centralnej części cokołu posiada pęknięcie biegnące wzdłuż jej wysokości. Na powierzchni widoczny jest proces destrukcji powodowany wyłukiwaniem lepiscza z warstwy przypowierzchniowej kamienia.

Fot. 1. Reduta Raszyńska - Figura Matki Bożej Niepokalanej w Raszynie, widok frontu, stan aktualny. Autor fotografii: Michał Mojecki, 07.2018.

6. Wykonanie prób fizyko – chemicznych mających na celu oczyszczenie powierzchni kamiennych z wtórnych nawarstwień pochodzenia atmosferycznego.
7. Wybór właściwej metody oczyszczania dokonany zostanie na podstawie przeprowadzonych prób.

8. Przeprowadzenie zabiegów oczyszczania powierzchni kamiennych z wtórnych nawarstwień pochodzenia atmosferycznego.
9. Mechaniczne usunięcie wtórnych pozostałości w postaci zapraw mineralnych z powierzchni kamiennych.

10. Przeprowadzenie zabiegów dezynfekcji powierzchni kamiennych w celu zlikwidowania środowiska mikrobiologicznie czynnego.
11. Przeprowadzenie zabiegu odsolenia elementów kamiennych metodą migracji soli do rozszerzonego środowiska (należy usunąć szkodliwe sole zalegające w warstwie przypowierzchniowej kamienia. Powodują destrukcję warstwy przypowierzchniowej).

12. Powyższe zabiegi konserwatorskie dotyczyć będą równocześnie kamiennej płyty inskrypcyjnej z trzonu cokołu.
13. Wykonanie uzupełnień brakującej formy architektoniczno - rzeźbiarskiej oraz opracowanie ich powierzchni pod względem estetycznym.

14. Scalenie kolorystyczne wtórnie uzupełnionych fragmentów z oryginalną powierzchnią kamienną.
15. Wykonanie zabiegu hydrofobizacji powierzchni kamiennych w celu zabezpieczenia przed szkodliwym oddziaływaniem czynników atmosferycznych.

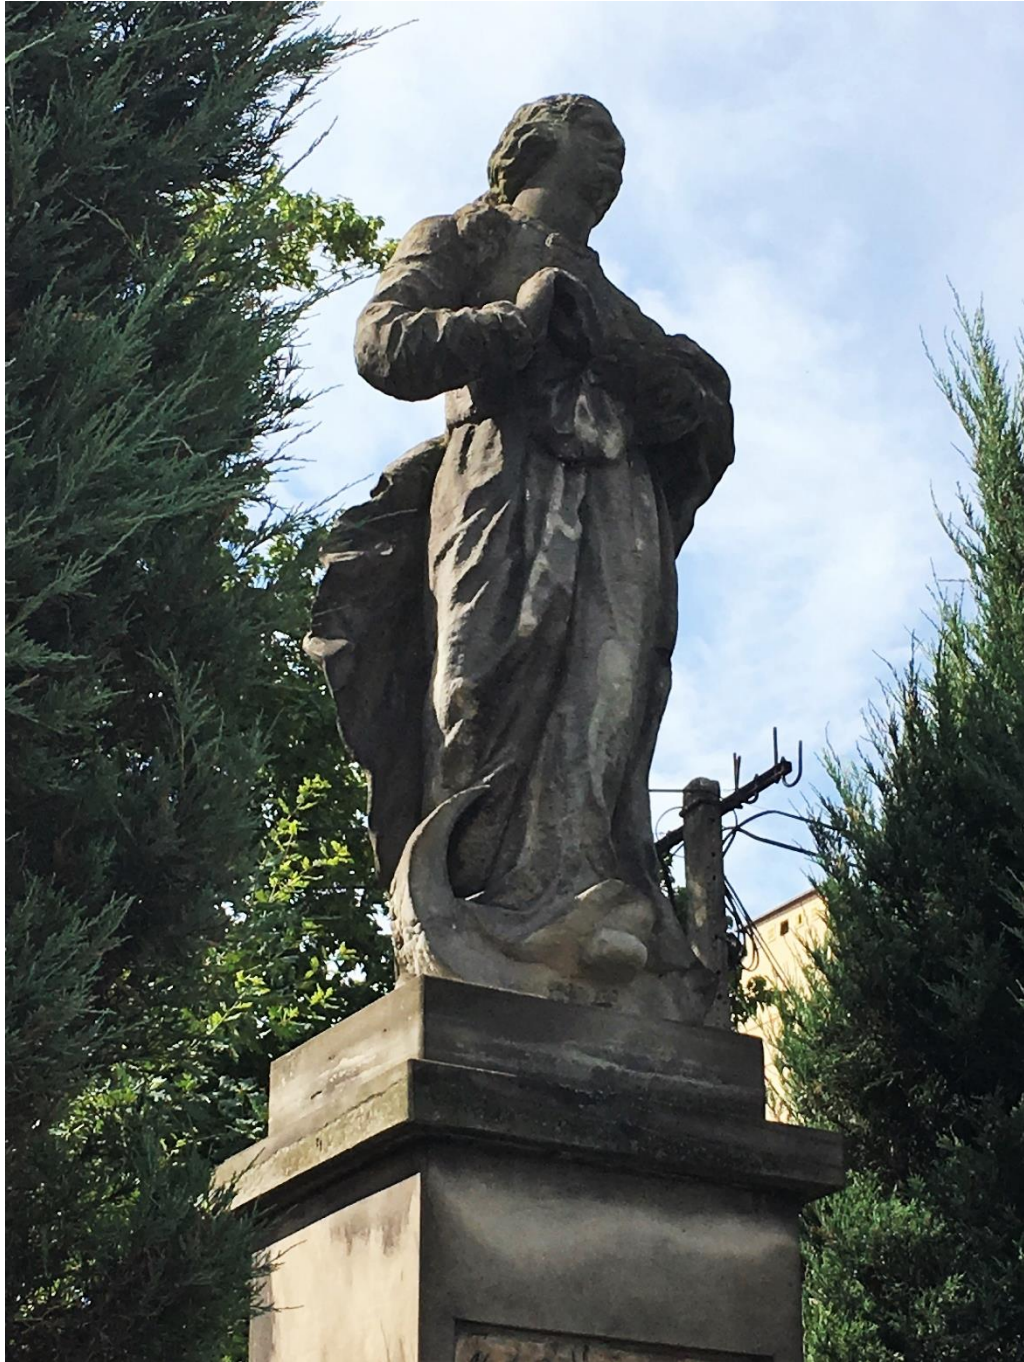
Fot. 3. Reduta Raszyńska - Figura Matki Bożej Niepokalanej w Raszynie, widok $\frac{3}{4}$ od lewej strony na rzeźbę z wapienia, stan aktualny. Autor fotografii: Michał Mojecki, 07.2018.

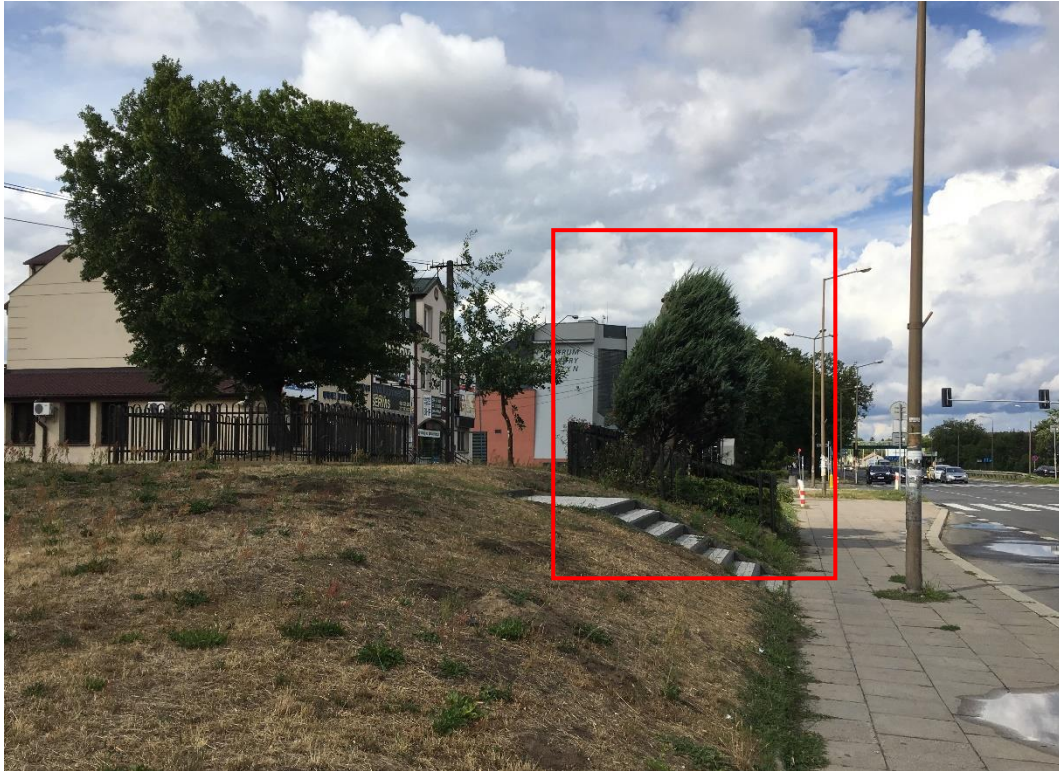
Fot. 4. Reduta Raszyńska, widok ogólny na fragment Reduty, widok od południa – Płyta na mogile oraz Figura Matki Boskiej Niepokalanej. Autor fotografii: Michał Mojecki, 07.2018.

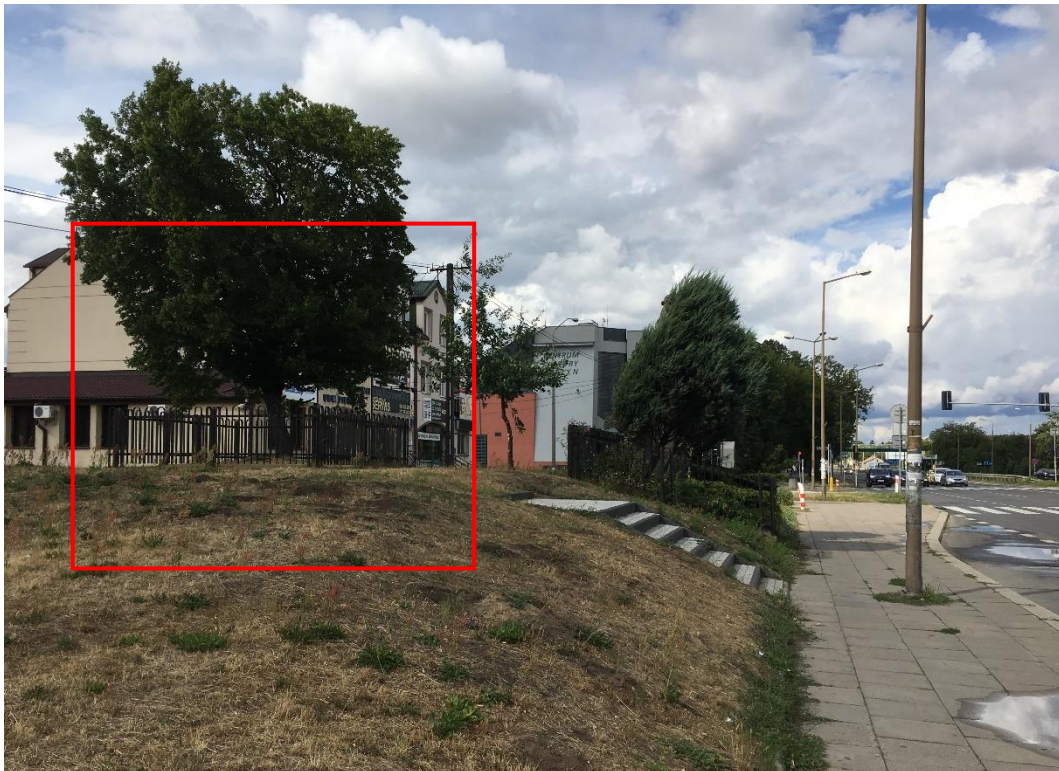
Fot. 9. Reduta Raszyńska, widok ogólny na fragment Reduty, widok od południa – Płyta na mogile oraz Figura Matki Boskiej Niepokalanej. Autor fotografii: Michał Mojecki, 07.2018.
