## **PROGRAMY PRAC NA WYKONANIE PRAC KONSERWATORSKICH NA TERENIE ZABYTKU P.N. REDUTA RASZYŃSKA**

### **Wersja uzupełniona wg zaleceń**

Remont i odnowienie figurki Matki Bożej Niepokalanie Poczętej wraz z  
ogrodzeniem miejsca pamięci,

Remont płyty na mogile wraz z remontem ogrodzenia miejsca pamięci,

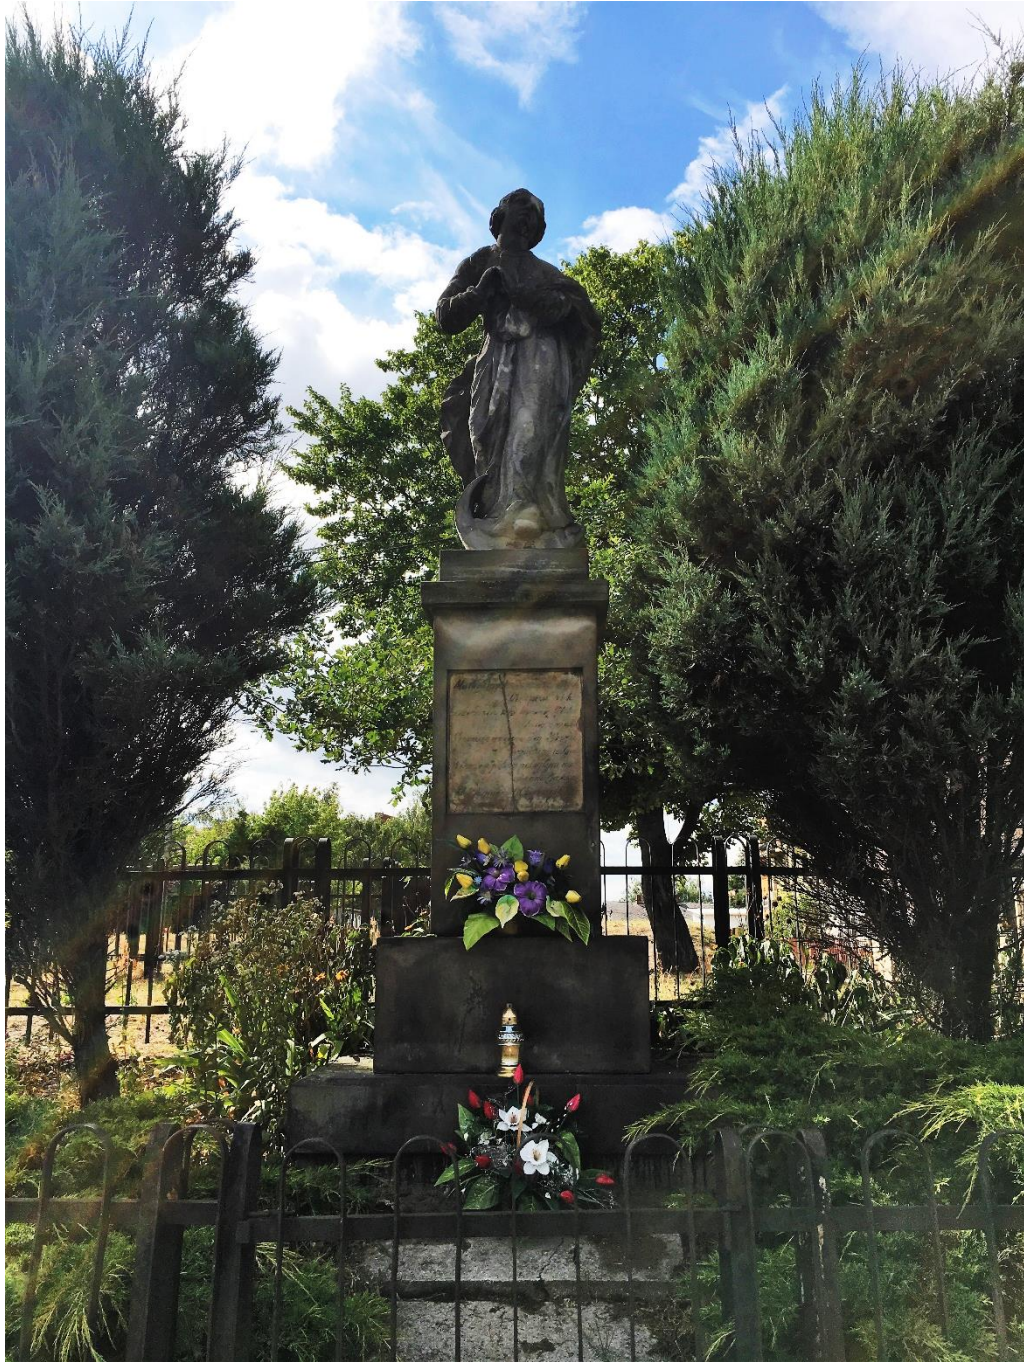
Na powierzchni elementów kamiennych występują ciemno – szare nawarstwienia charakterystyczne dla piaskowca. Powierzchnie rzeźby oraz cokołu, które są silnie obmywane przez deszcz posiadają chropowatą, nierówną strukturę. Powierzchnie słabo obmywane lub osłonięte przed deszczem (fałdy sukni, dolne partie zwieńczenia cokołu) pokryte są czarnymi nawarstwieniami pochodzenia atmosferycznego, szczelnie przylegającymi do podłoża. Na powierzchni cokołu widoczny jest proces destrukcji przypowierzchniowych warstw kamienia.

*Fot. 1. Reduta Raszyńska - Figura Matki Bożej Niepokalanej w Raszynie, widok frontu, stan aktualny. Autor fotografii: Michał Mojecki, 07.2018.*

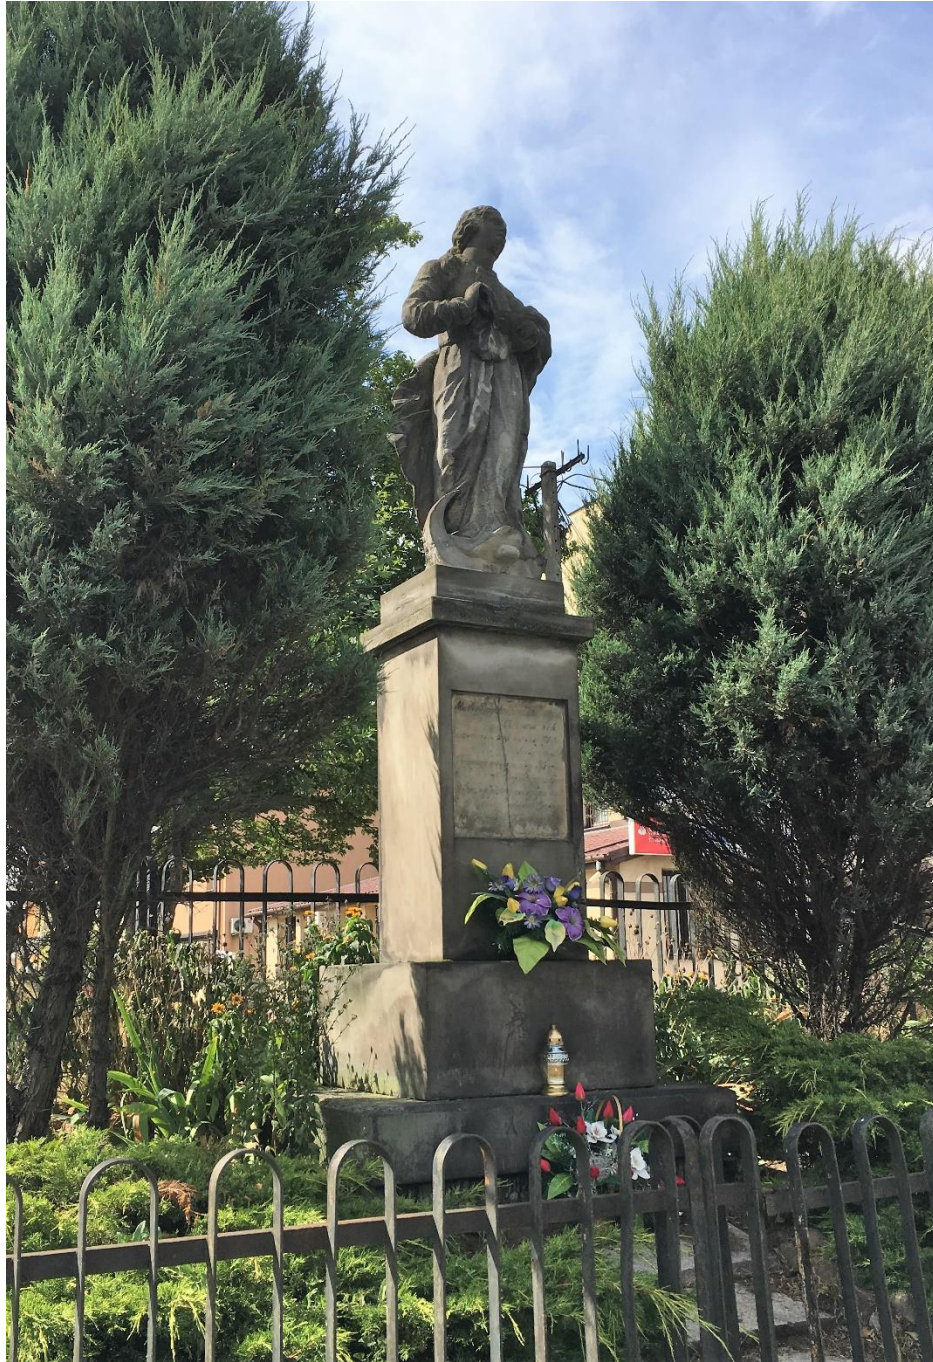
*Fot. 2. Reduta Raszyńska - Figura Matki Bożej Niepokalanej w Raszynie, widok ¼ od lewej strony, stan aktualny. Autor fotografii: Michał Mojecki, 07.2018.*

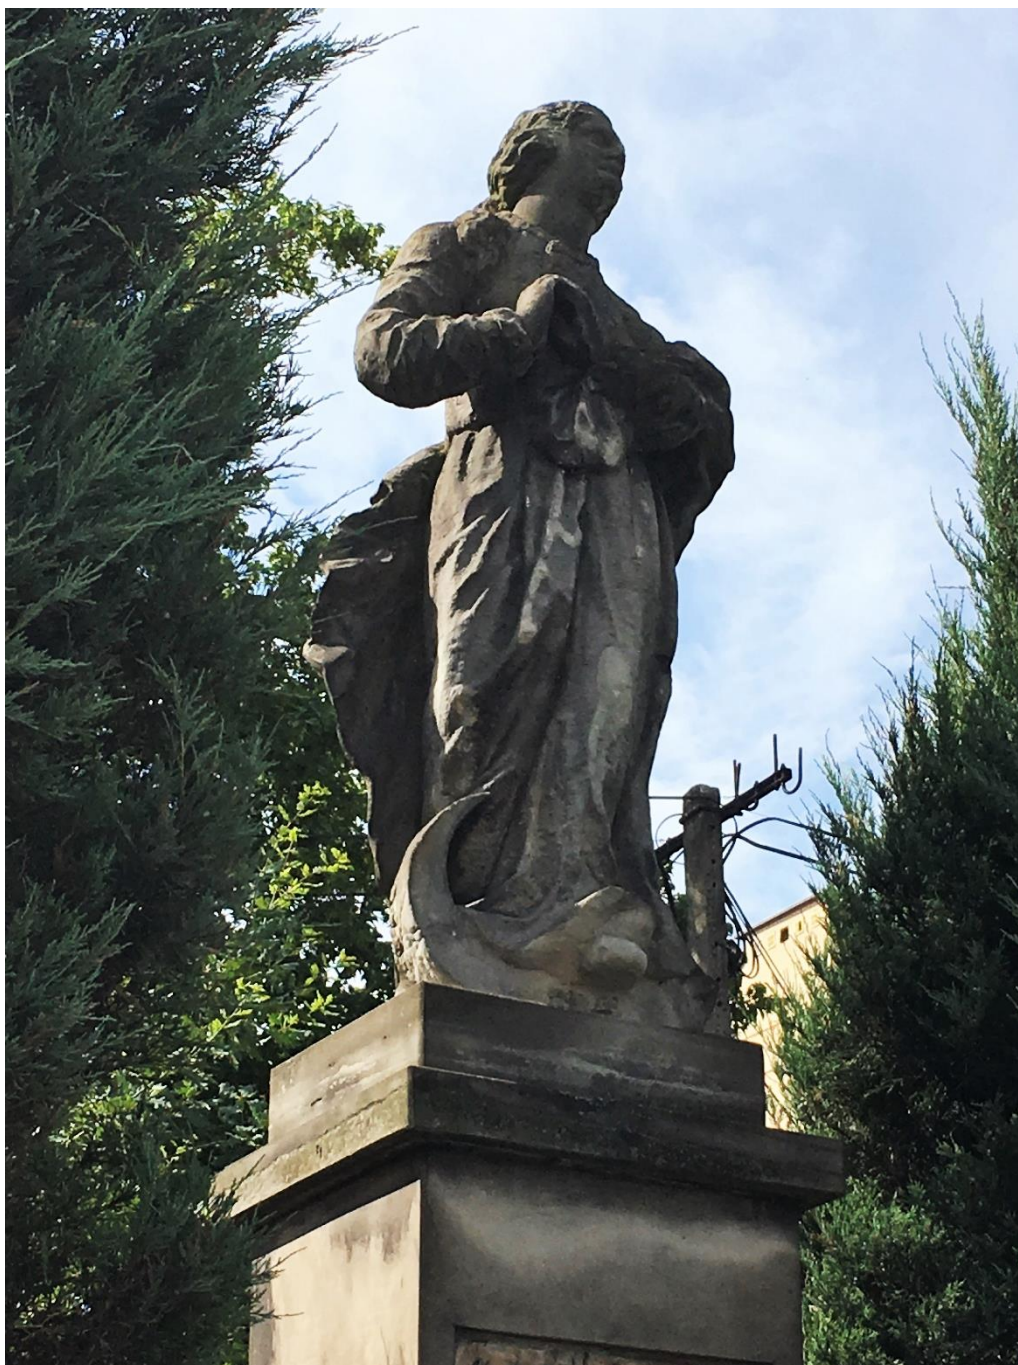
*Fot. 3. Reduta Raszyńska - Figura Matki Bożej Niepokalanej w Raszynie, widok  $\frac{3}{4}$  od lewej strony na rzeźbę z wapienia, stan aktualny. Autor fotografii: Michał Mojecki, 07.2018.*

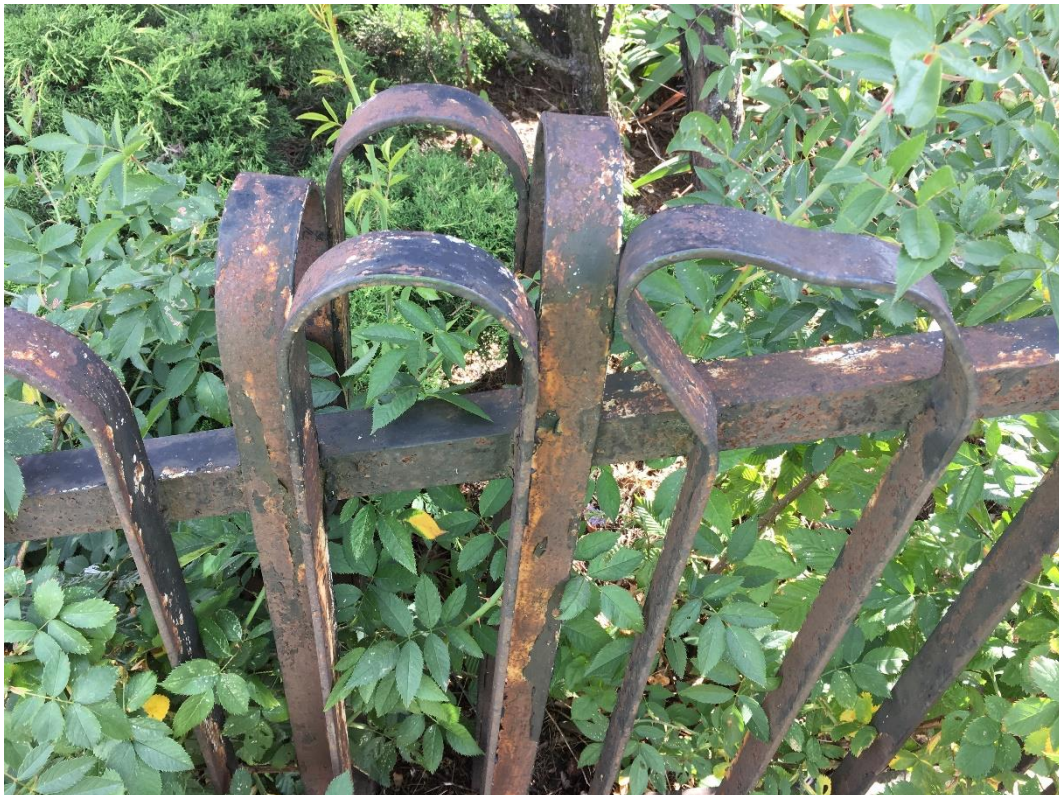
oprócz części od frontu prawie całkowicie zagłębiony jest w ziemi. Metalowe ogrodzenie pokryte jest częściowo produktami korozji oraz widoczne jest złuszczenie się warstwy czarnej farby. Kilka elementów ogrodzenia uległo nieznacznej deformacji. Prawdopodobnie w wyniku destrukcji betonowego cokołu występują obecnie trudności z otwarciem metalowej furtki.

*Fot. 5. Reduta Raszyńska - Figura Matki Bożej Niepokalanej w Raszynie, detal ogrodzenia z uszkodzonym profilem przęsła, stan aktualny. Autor fotografii: Michał Mojecki, 07.2018.*

5. Prostowanie kilku zdeformowanych el. metalowego ogrodzenia.
  6. Przywrócenie prawidłowego działania furtki, usytuowanej od frontu.
  7. Przygotowanie powierzchni metalowych do nałożenia powłoki antykorozyjnej: odtłuszczenie acetonem lub innym rozpuszczalnikiem.

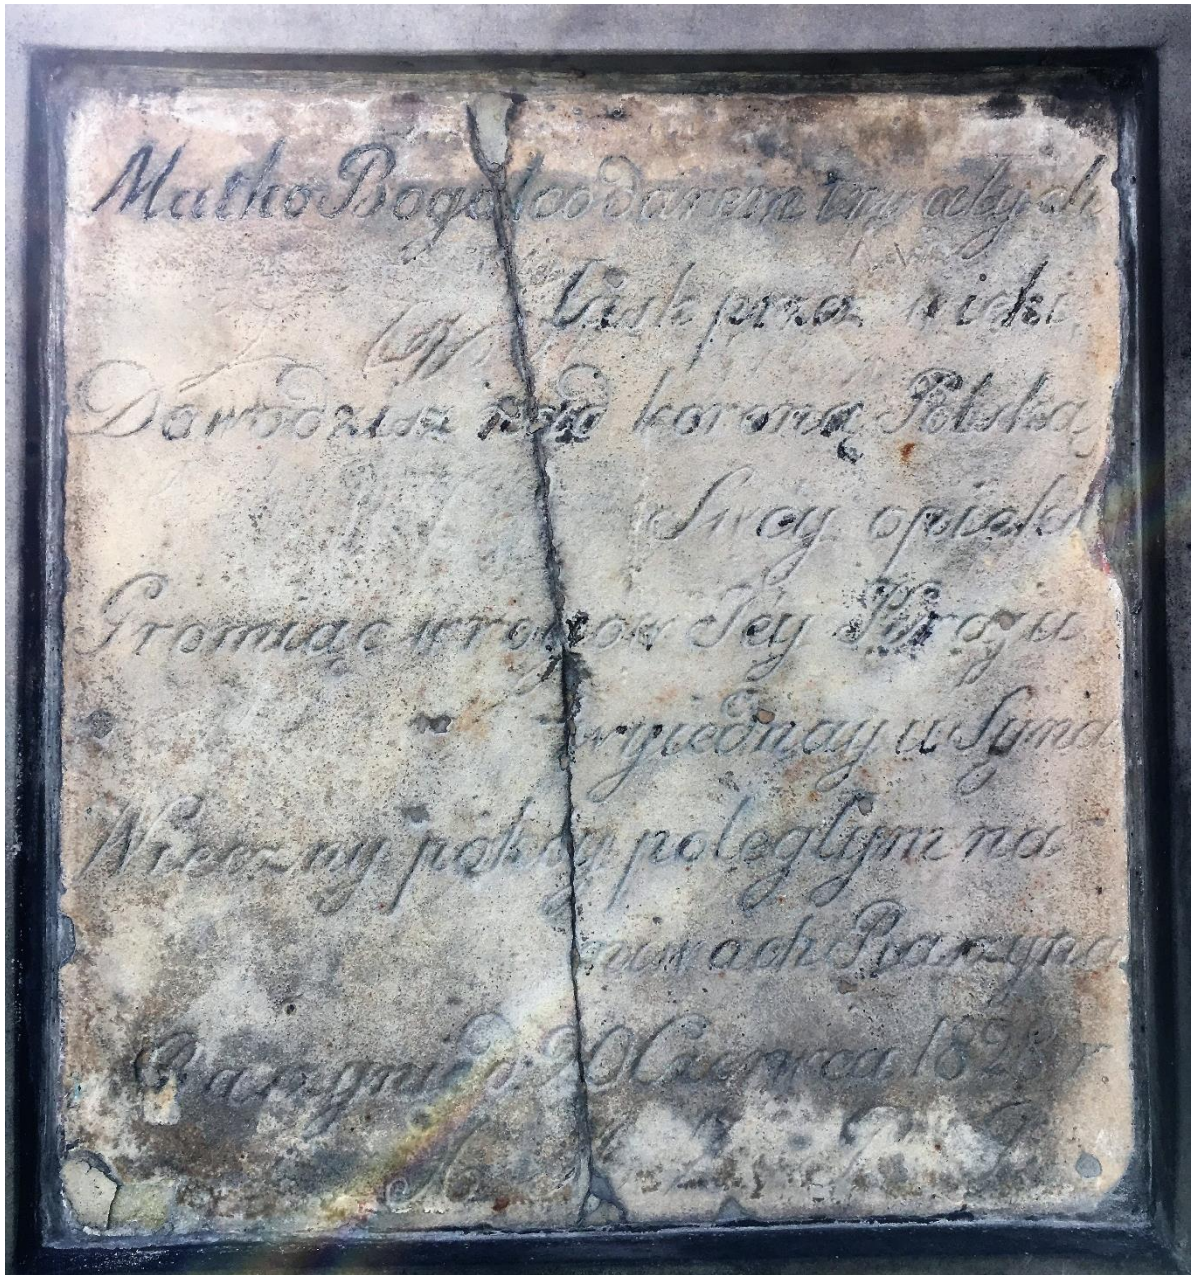
Płyta inskrypcyjna z centralnej części cokołu posiada pęknięcie biegnące wzdłuż jej wysokości. Na powierzchni widoczny jest proces destrukcji powodowany wyłukiwaniem lepiszcza z warstwy przypowierzchniowej kamienia.

Fot. 6. Reduta Raszyńska - Figura Matki Bożej Niepokalanej w Raszynie, płyta inskrypcyjna, stan aktualny. Autor fotografii: Michał Mojecki, 07.2018.

12. Powyższe zabiegi konserwatorskie dotyczyć będą równocześnie kamiennej płyty inskrypcyjnej z trzonu cokołu.
13. Wykonanie uzupełnień brakującej formy architektoniczno - rzeźbiarskiej oraz opracowanie ich powierzchni pod względem estetycznym:

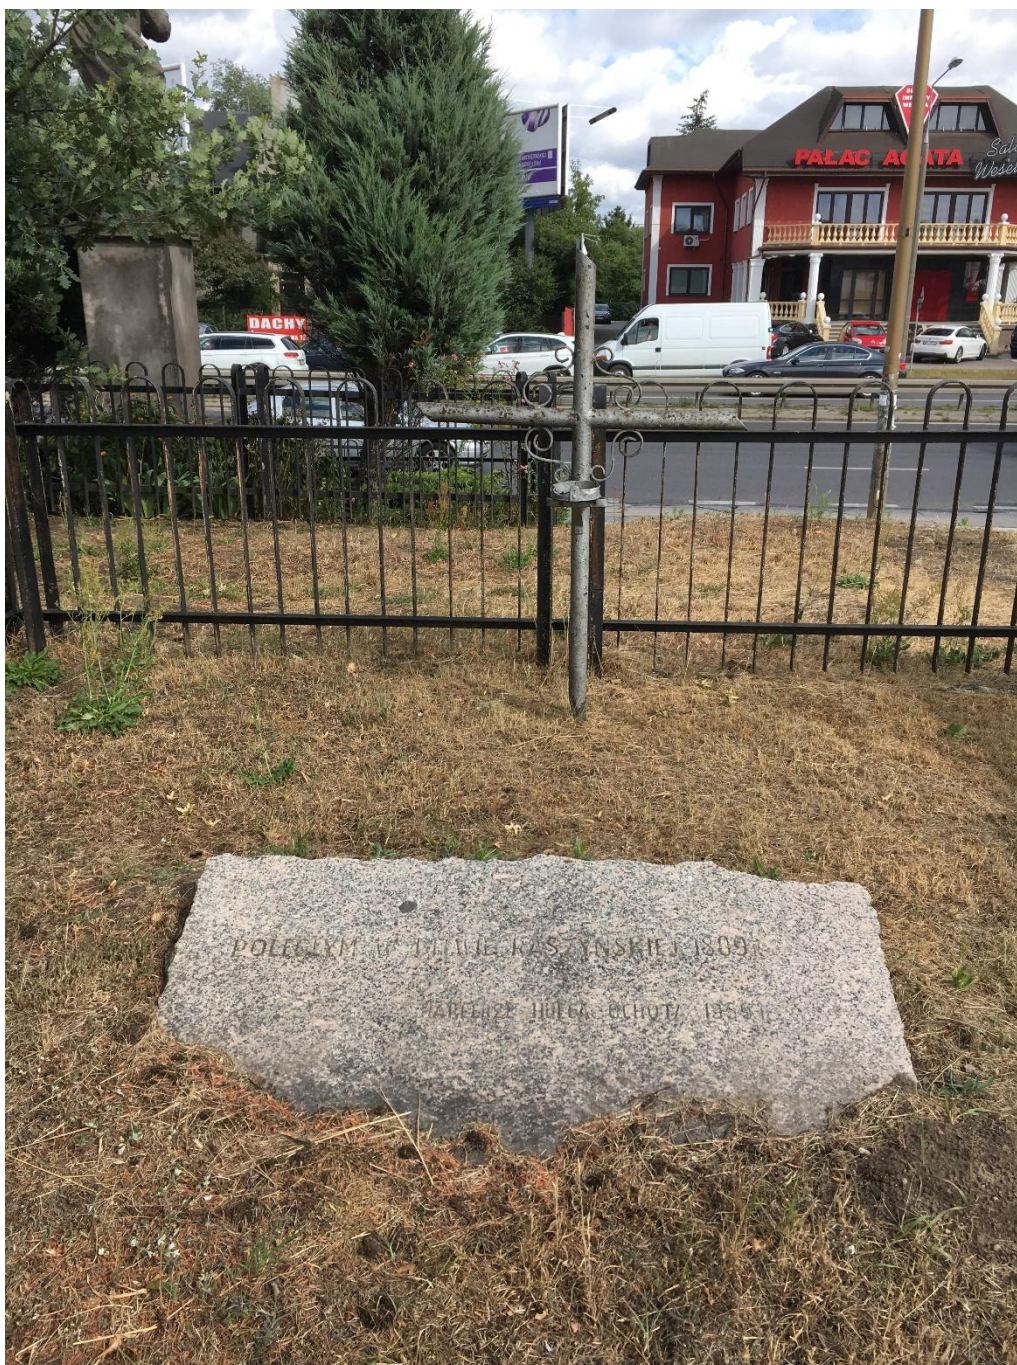
Obecnie na powierzchni płyty, na granicy styku z ziemią widoczne powierzchniowe zabrudzenia i zacieki. We wnętrzu liter występują zabrudzenia i prawdopodobnie resztki farby, którą były pomalowane.

Płytko wykuty napis w połączeniu z kolorystyką granitowej płyty powoduje, że tekst staje się nieczytelny.

Fot. 7. Reduta Raszyńska – Płyta na mogile, widok od frontu, stan aktualny. Autor fotografii: Michał Mojecki, 07.2018.

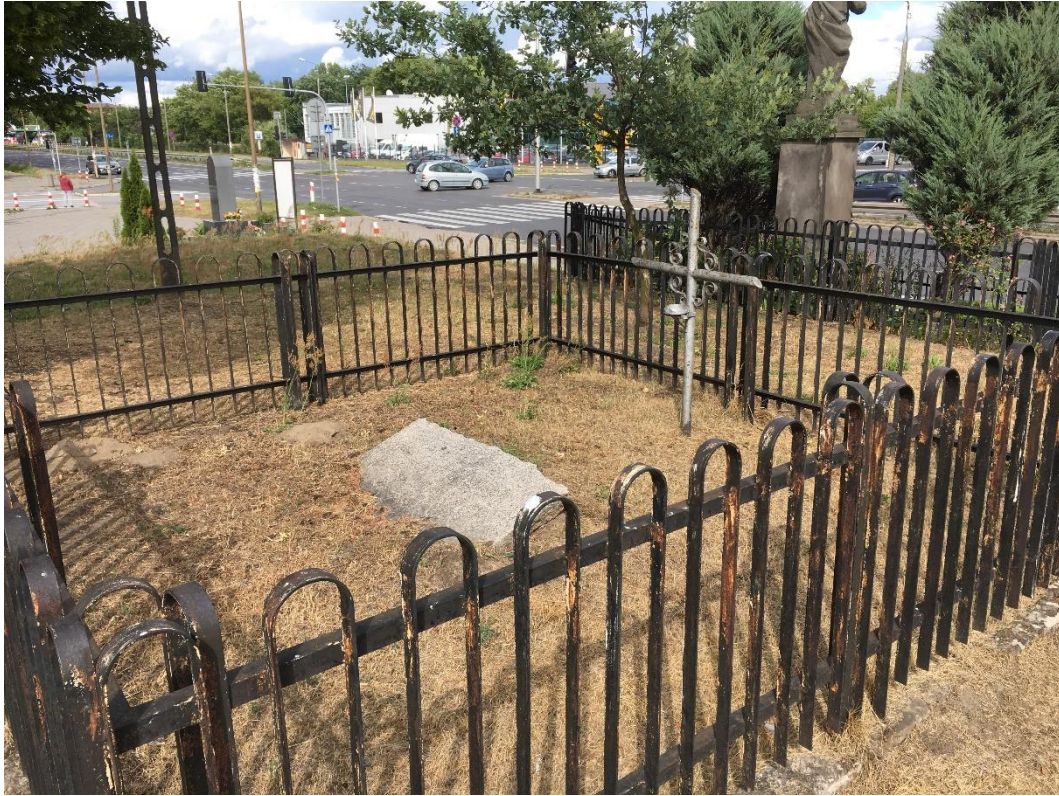
*Fot. 8. Reduta Raszyńska – Płyta na mogile, widok ¾, stan aktualny. Autor fotografii: Michał Mojecki, 07.2018.*

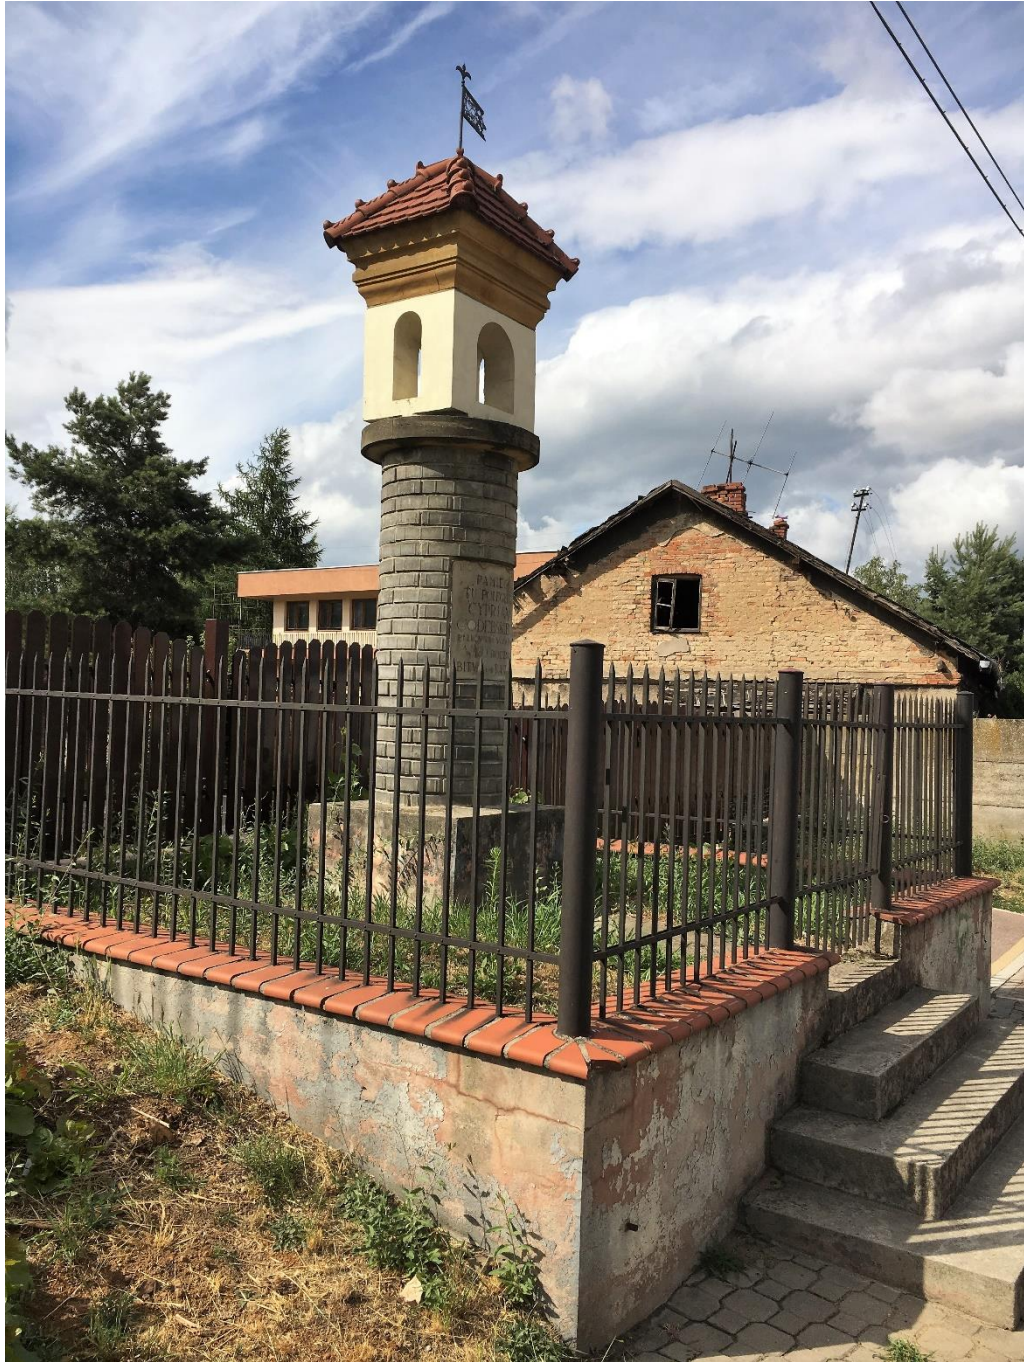
*Fot. 10. Reduta Raszyńska - Kapliczka przydrożna stanowiąca miejsce pamięci Cypriana Godebskiego – Pułkownika Wojsk Polskich w bitwie pod Raszynem 1809 r., widok ¾ od lewej strony, stan aktualny. Autor fotografii: Michał Mojecki, 07.2018.*

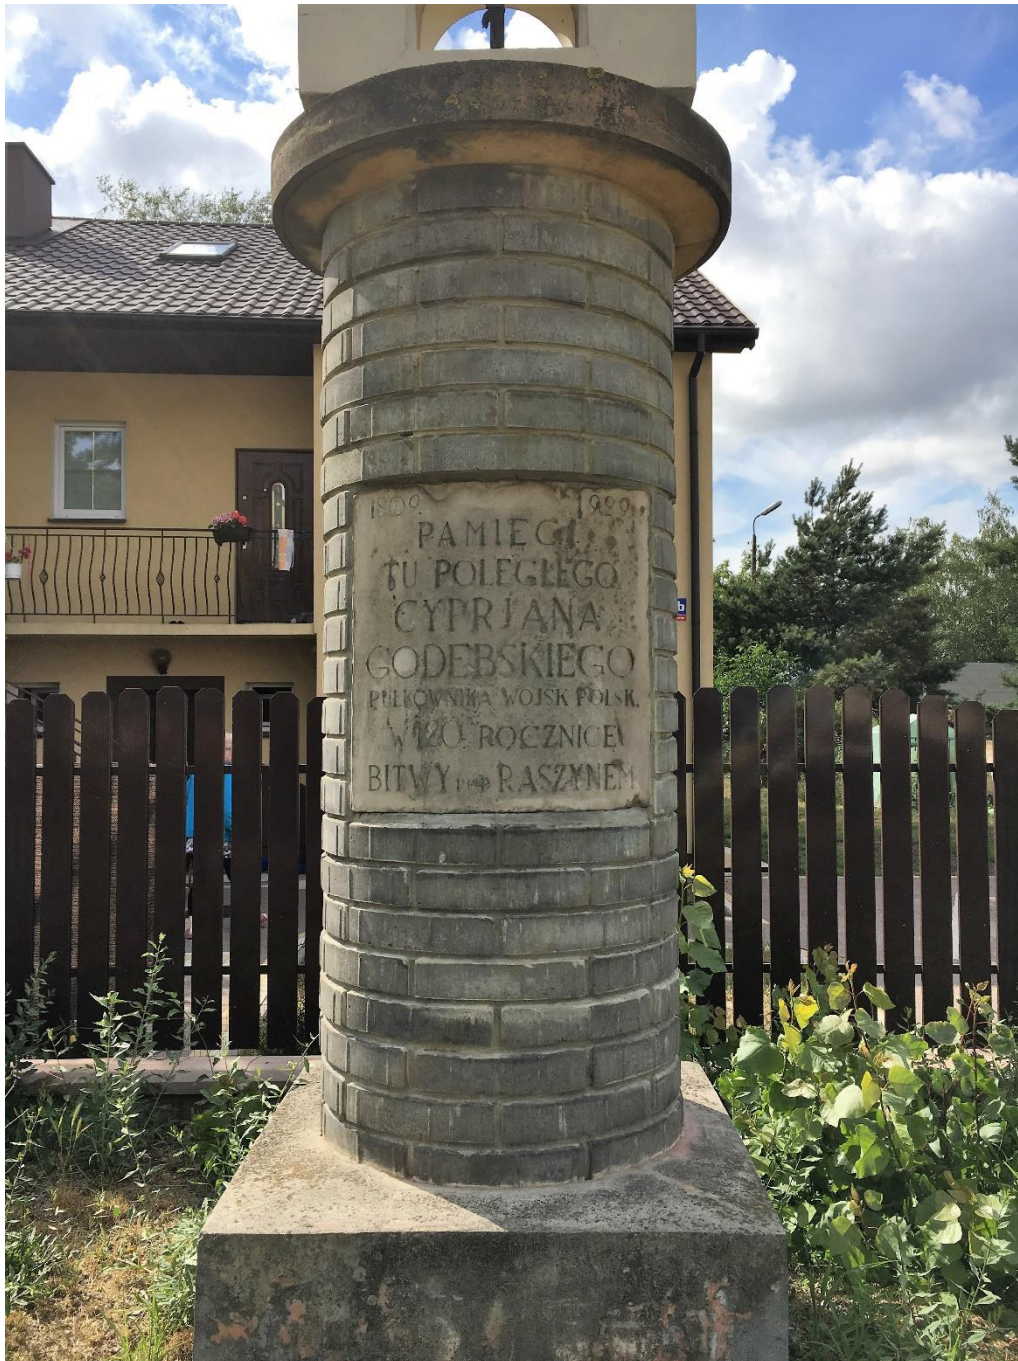
Piaskowcowa tablica inskrypcyjna nie posiada spękań. Widoczne wykruszenia na bocznych krawędziach oraz miejscowo występująca dezintegracja powierzchni. Na wewnętrznych krawędziach liter występują zabrudzenia i nawarstwienia pochodzenia atmosferycznego. Obecny stan wynika z faktu, że prawdopodobnie podczas ostatnich prac przeszlifowane zostało lico płyty bez pogłębienia i uczytelnienia inskrypcji.

Fot. 11. Reduta Raszyńska - Kapliczka przydrożna stanowiąca miejsce pamięci Cypriana Godebskiego – Pułkownika Wojsk Polskich w bitwie pod Raszynem 1809 r., tablica inskrypcyjna, stan aktualny. Autor fotografii: Michał Mojecki, 07.2018.

10. Uczytelnienie – pogłębienie liternictwa na płycie inskrypcyjnej (dłuta widiowe).
11. Wzmocnienie spękań występujących w betonowej strukturze cokołu oraz w górnej części zwieńczenia kapliczki: szycie spękań z zastosowaniem prętów ze stali kwasoodpornej (jeśli będzie konieczne).
