**Opinia geotechniczna zawierająca warunki gruntowo-wodne w ulicy
Wierzbowej i 6-ego Sierpnia w Słominie**

Zleceniodawca:
Biuro Prac Inżynierskich S.C.
ul. Puszczyka 18A m8
Warszawa

Opracował:
dr Maciej Maślakowski
nr upr. geol.: VII-1364

luty 2014 r.

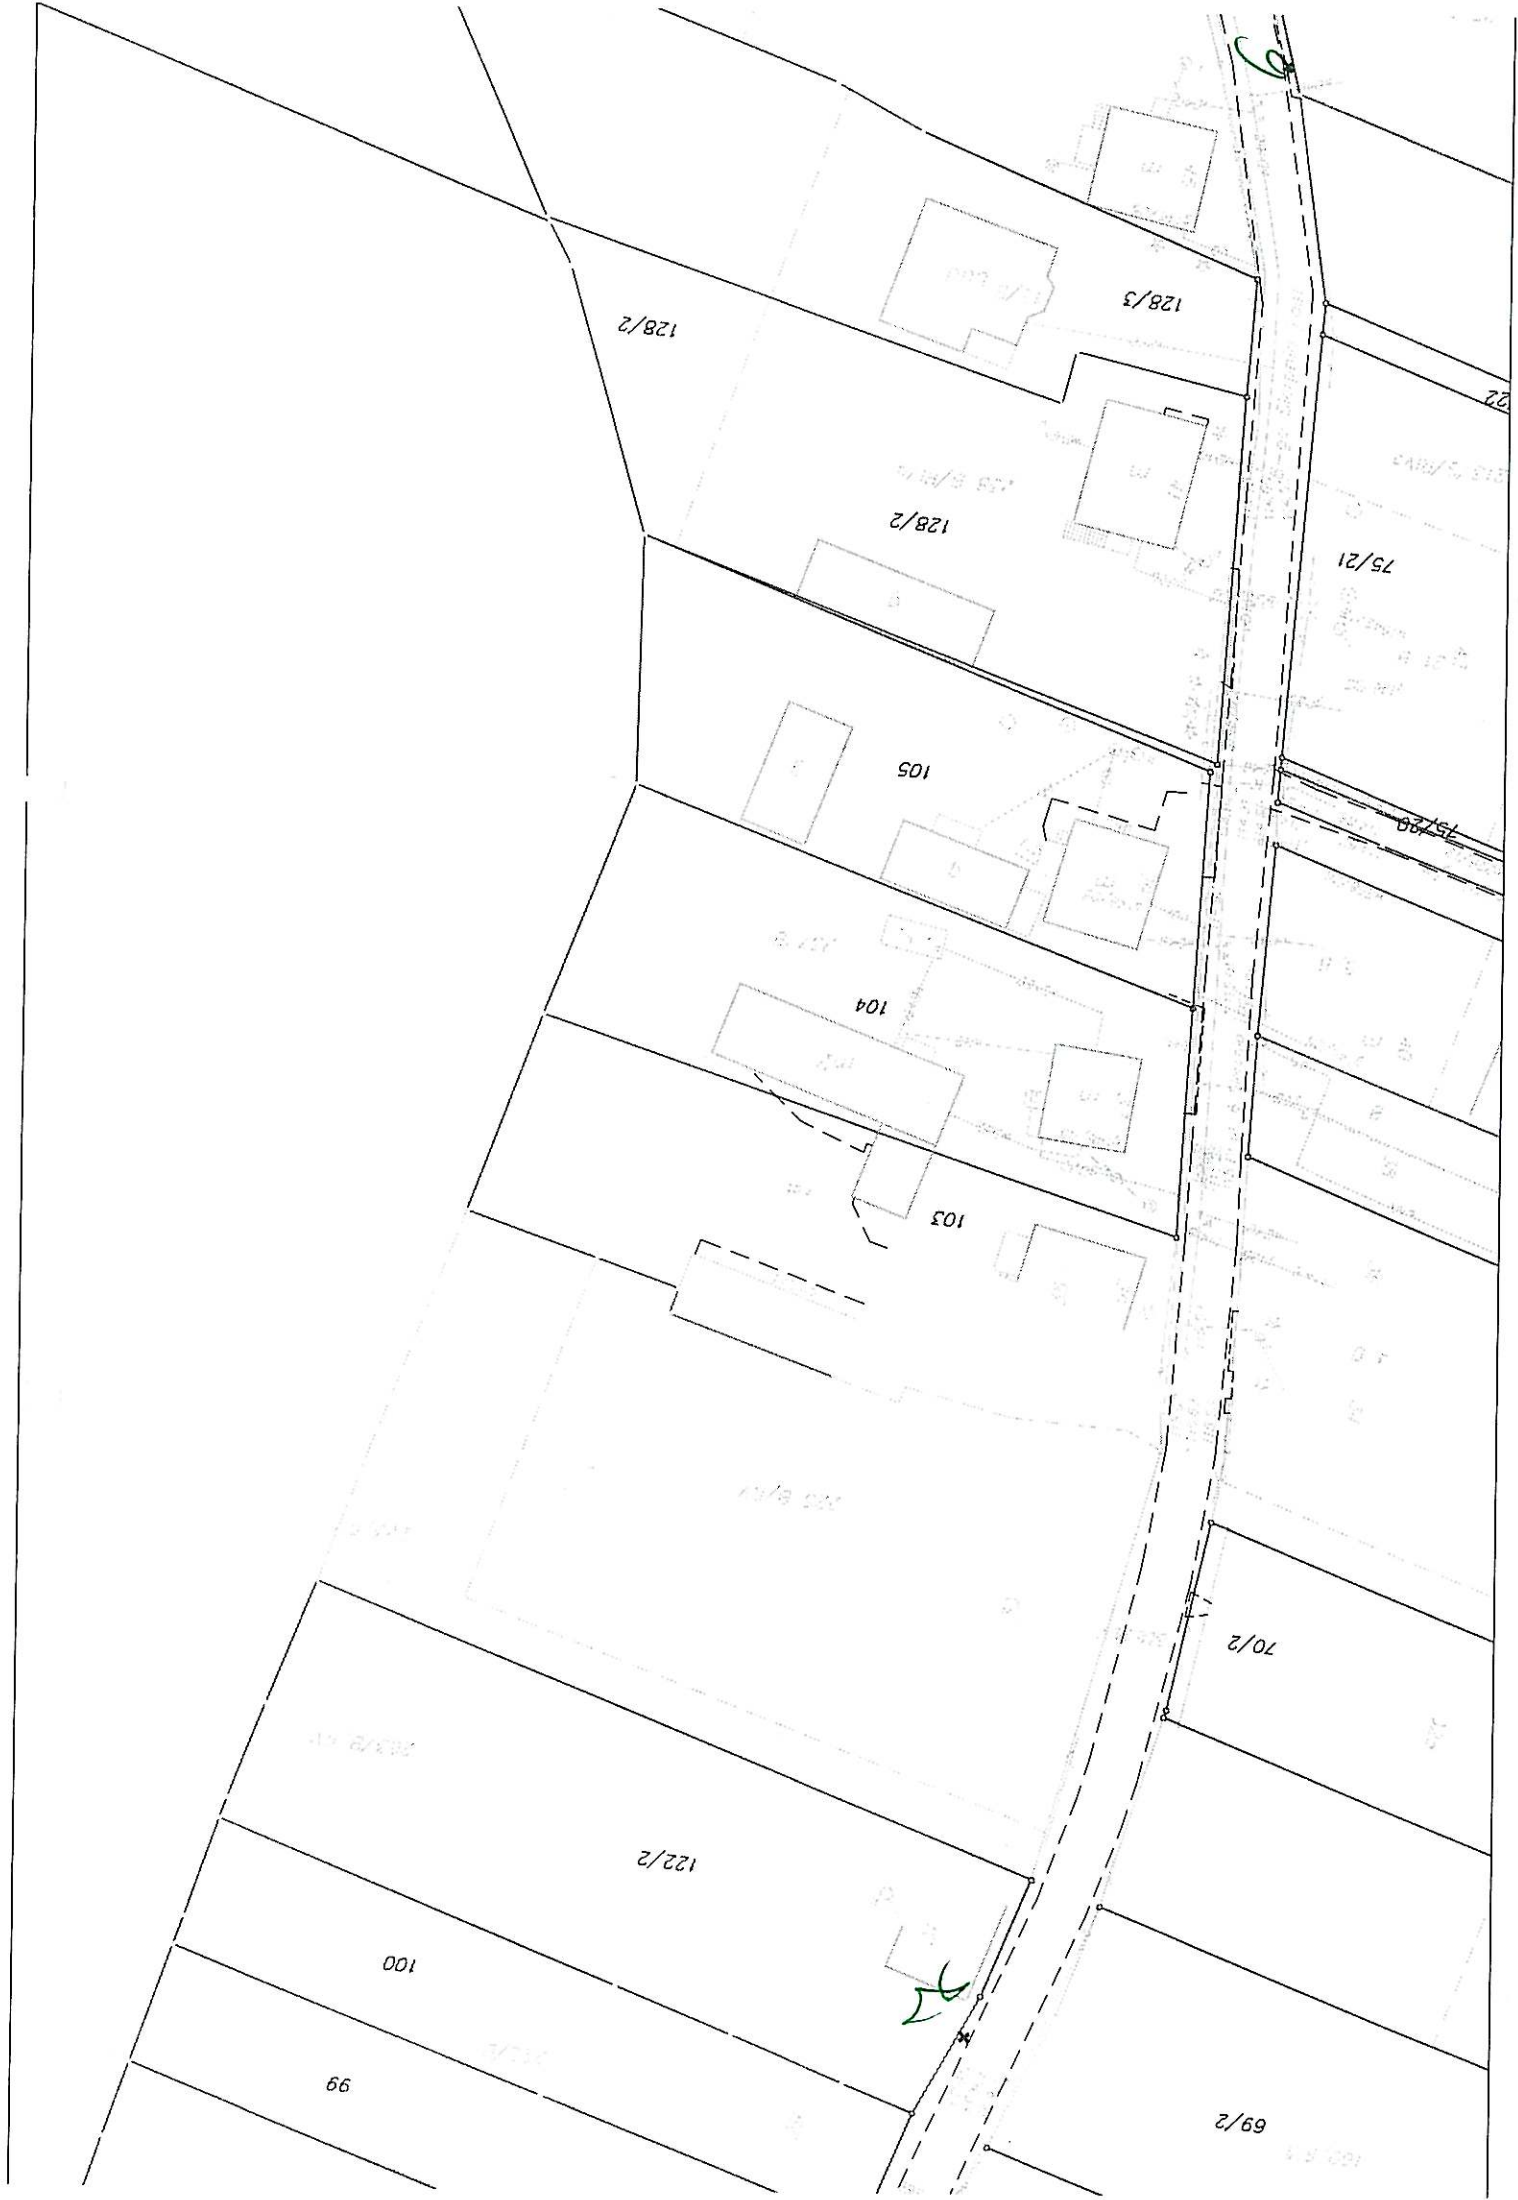
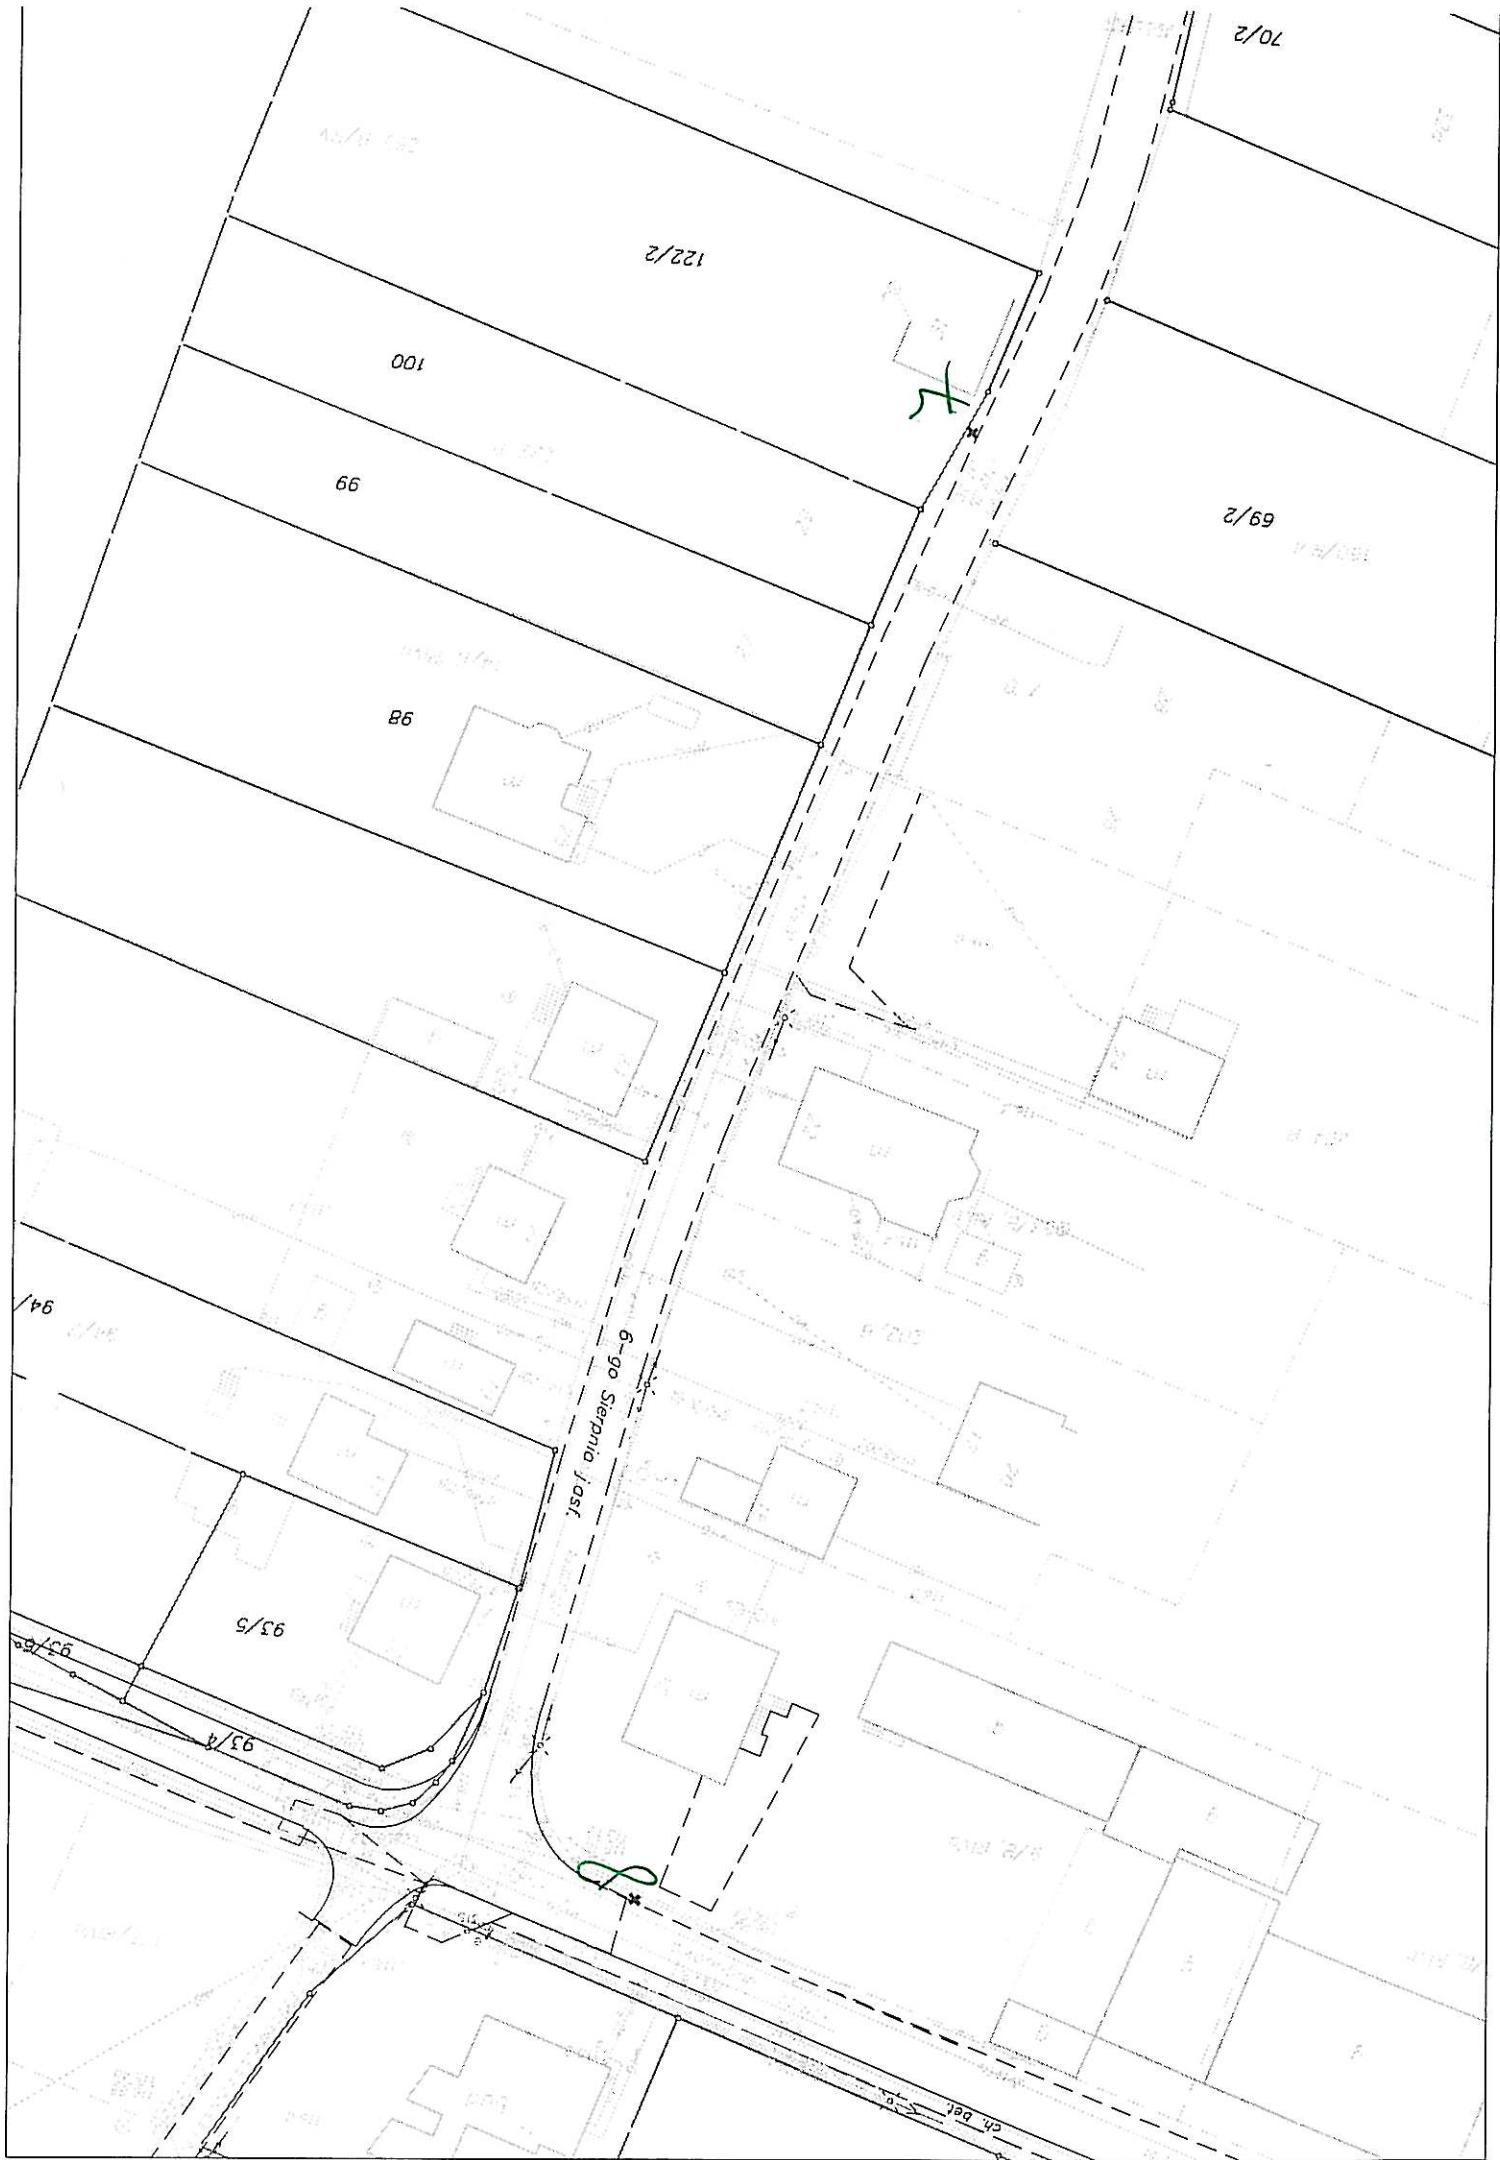
Zał. 1
Zał. 2

Lokalizację terenu badań przedstawiono na planie sytuacyjnym załącznik 1.

Szczegółowa lokalizacja wierceń podana jest na planie sytuacyjnym – załącznik nr 1. Opisy wykonanych wierceń badawczych zawierają karty otworów – załącznik 2.

Celem opracowania jest określenie warunków gruntowo-wodnych w ulicy Wierzbowej i 6-ego Sierpnia w Słominie. Lokalizację obiektu przedstawiono na załączniku 1. Projekt jest w fazie przygotowania.
